قبة وخانقاه ومقعد وسبيل وكتاب ومنزل
السلطان فنصوه الغوري

مجموعه السلطان الغوري

الدراسات المعمارية لمجموعة الغوري

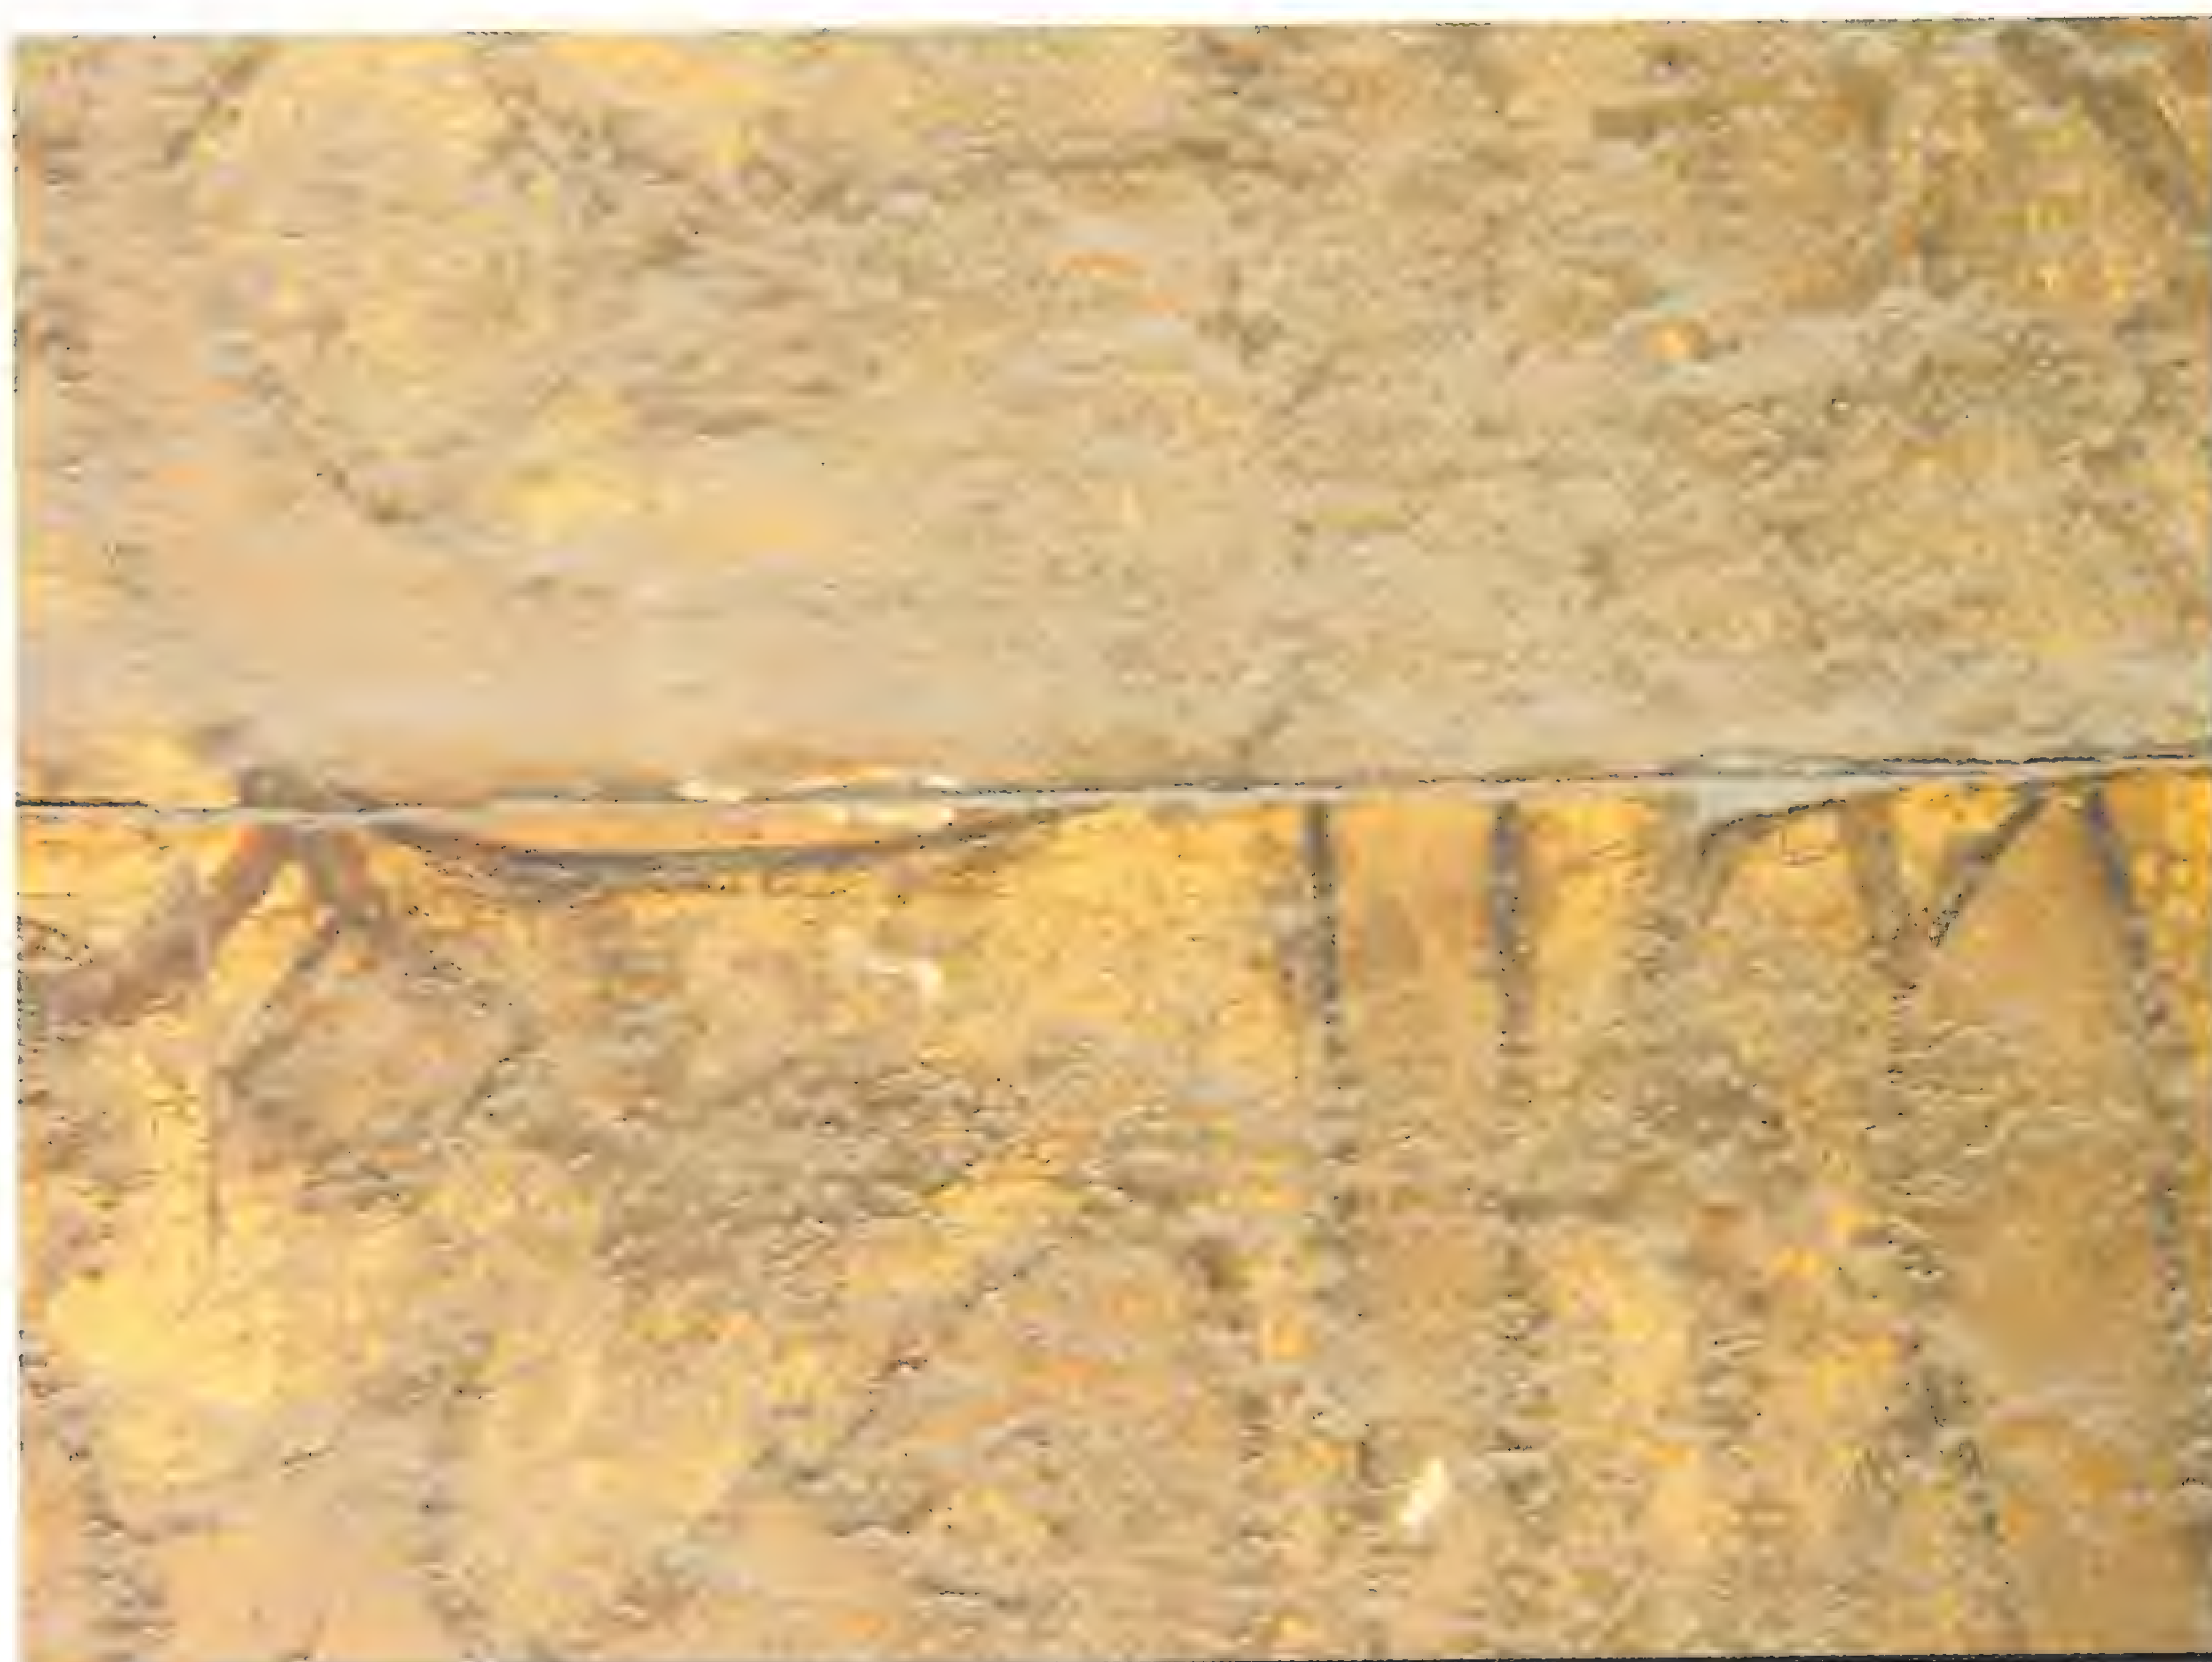
تراكم طبقات من الأتربة الكثيفة والاتساخات بإزار سقف الخانقاة

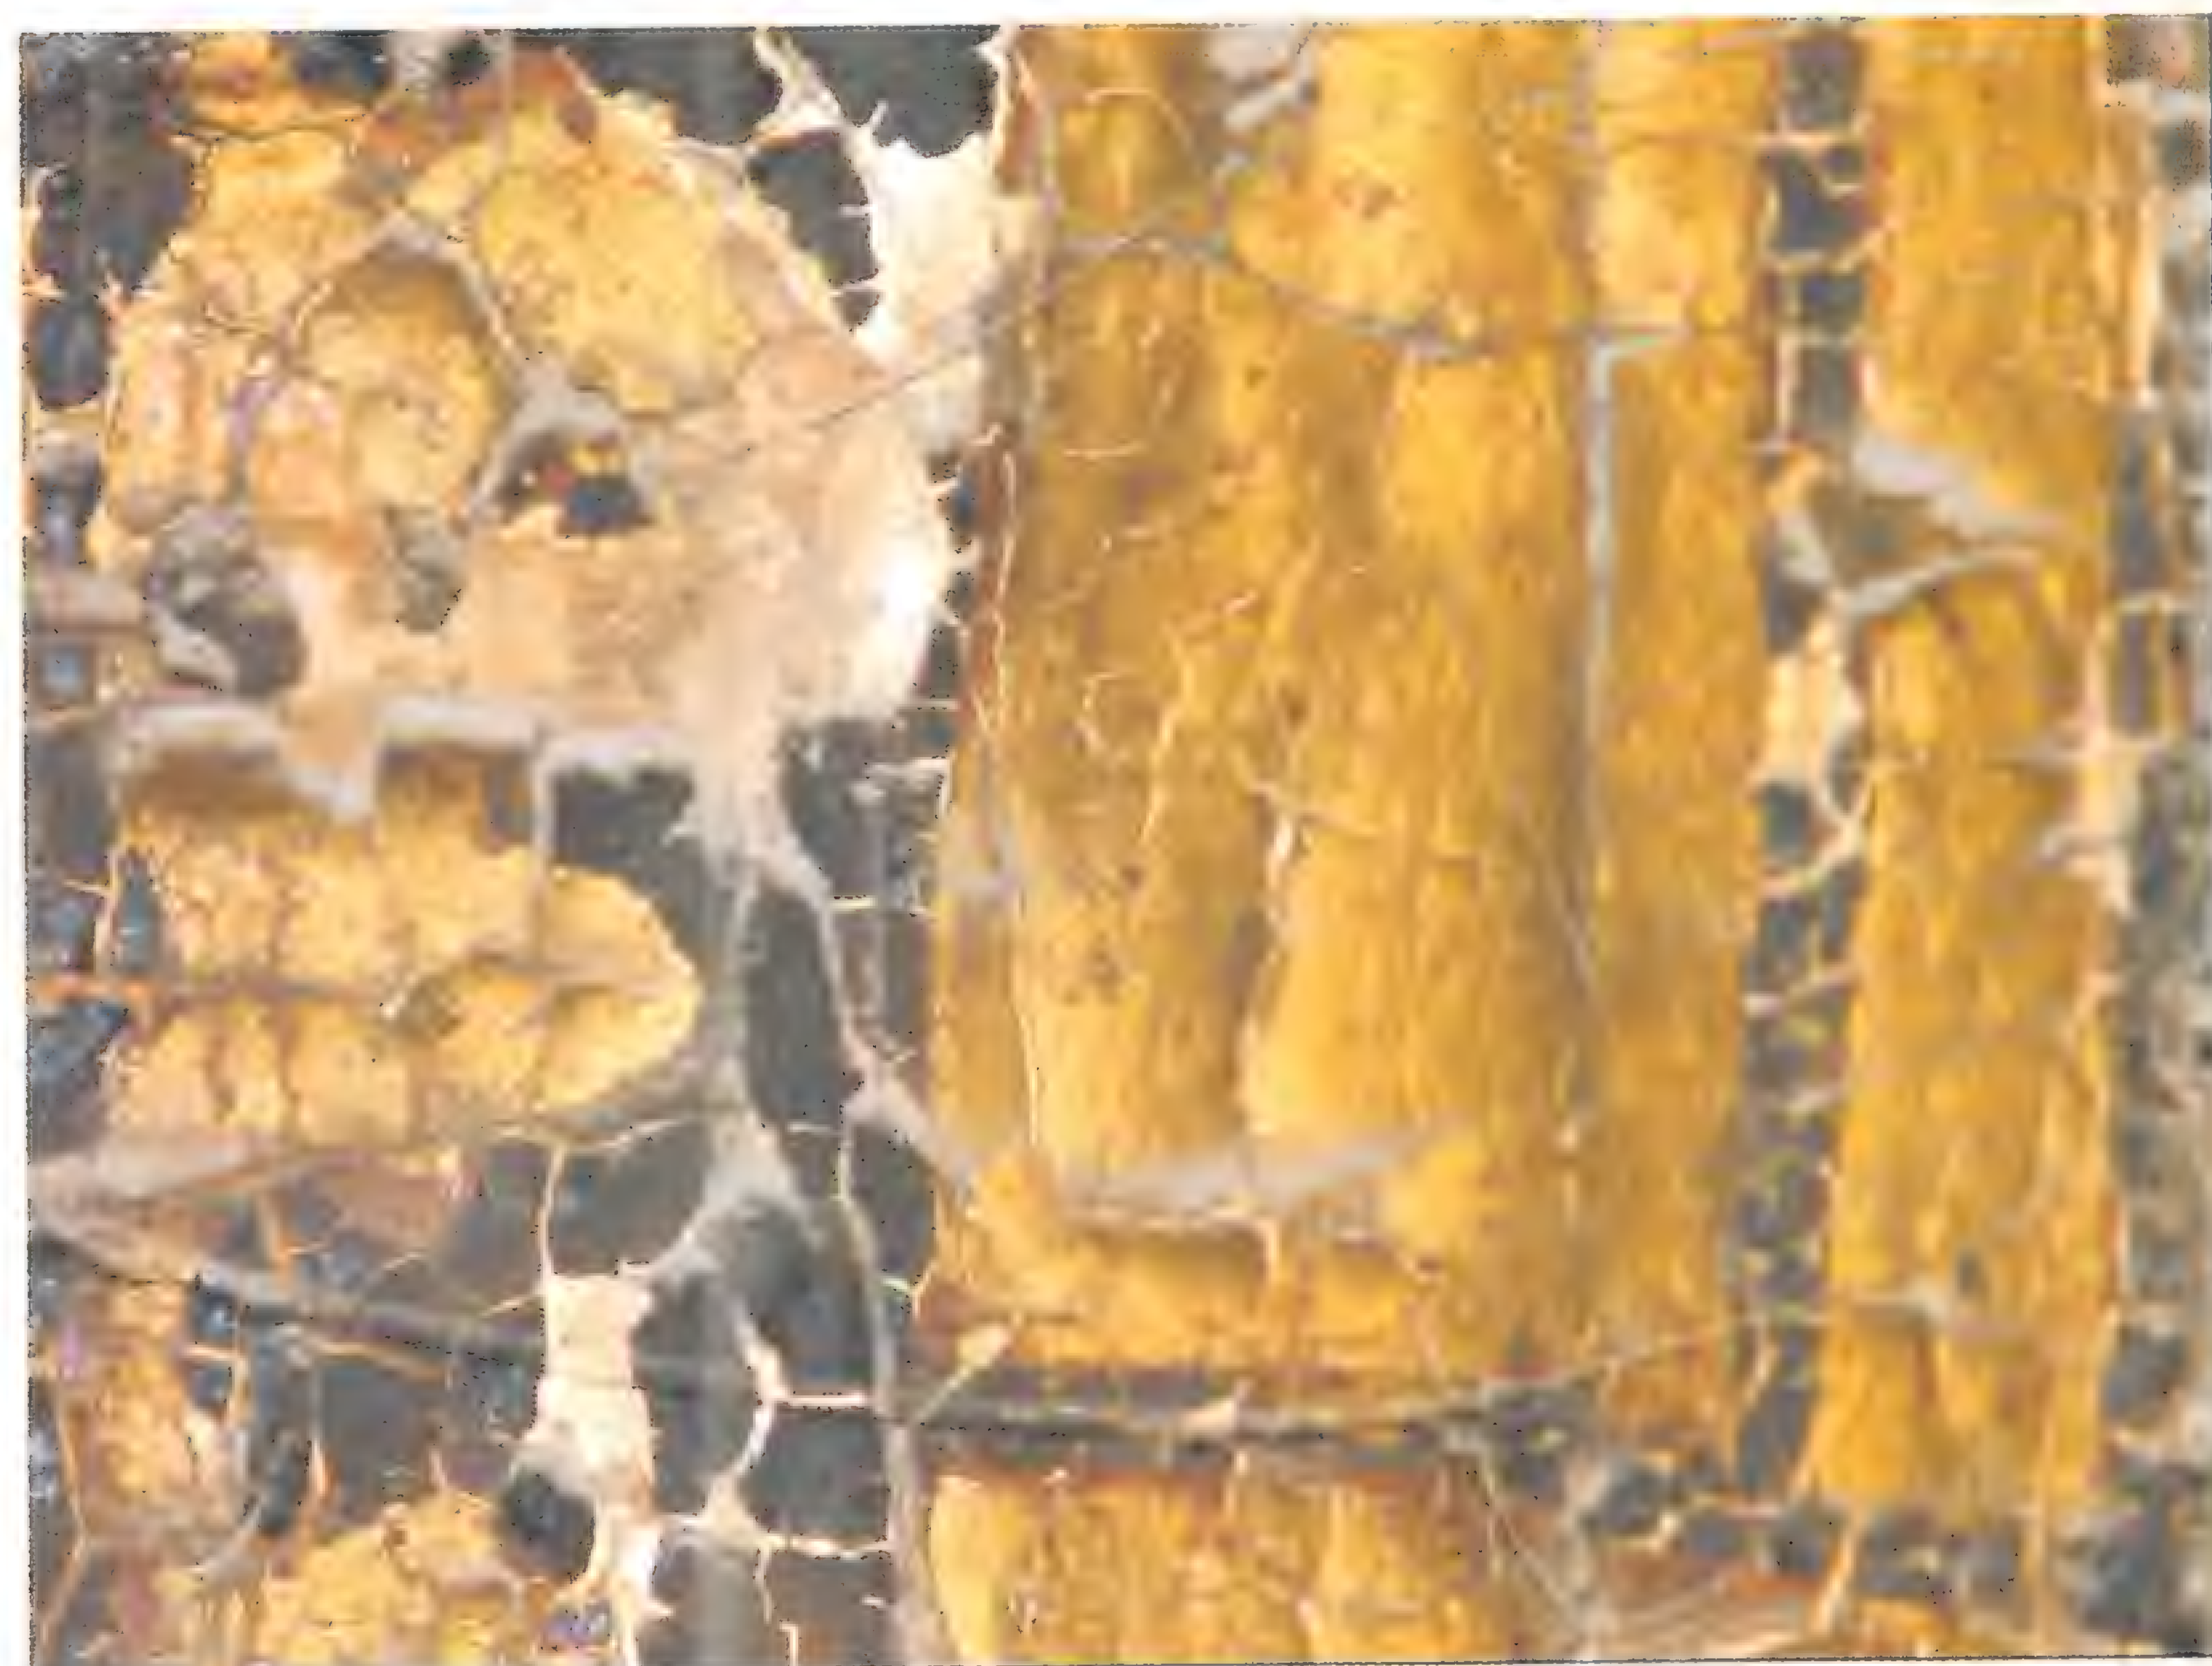
تقشر وإنفصال طبقات التلوين وأرضية التحضير

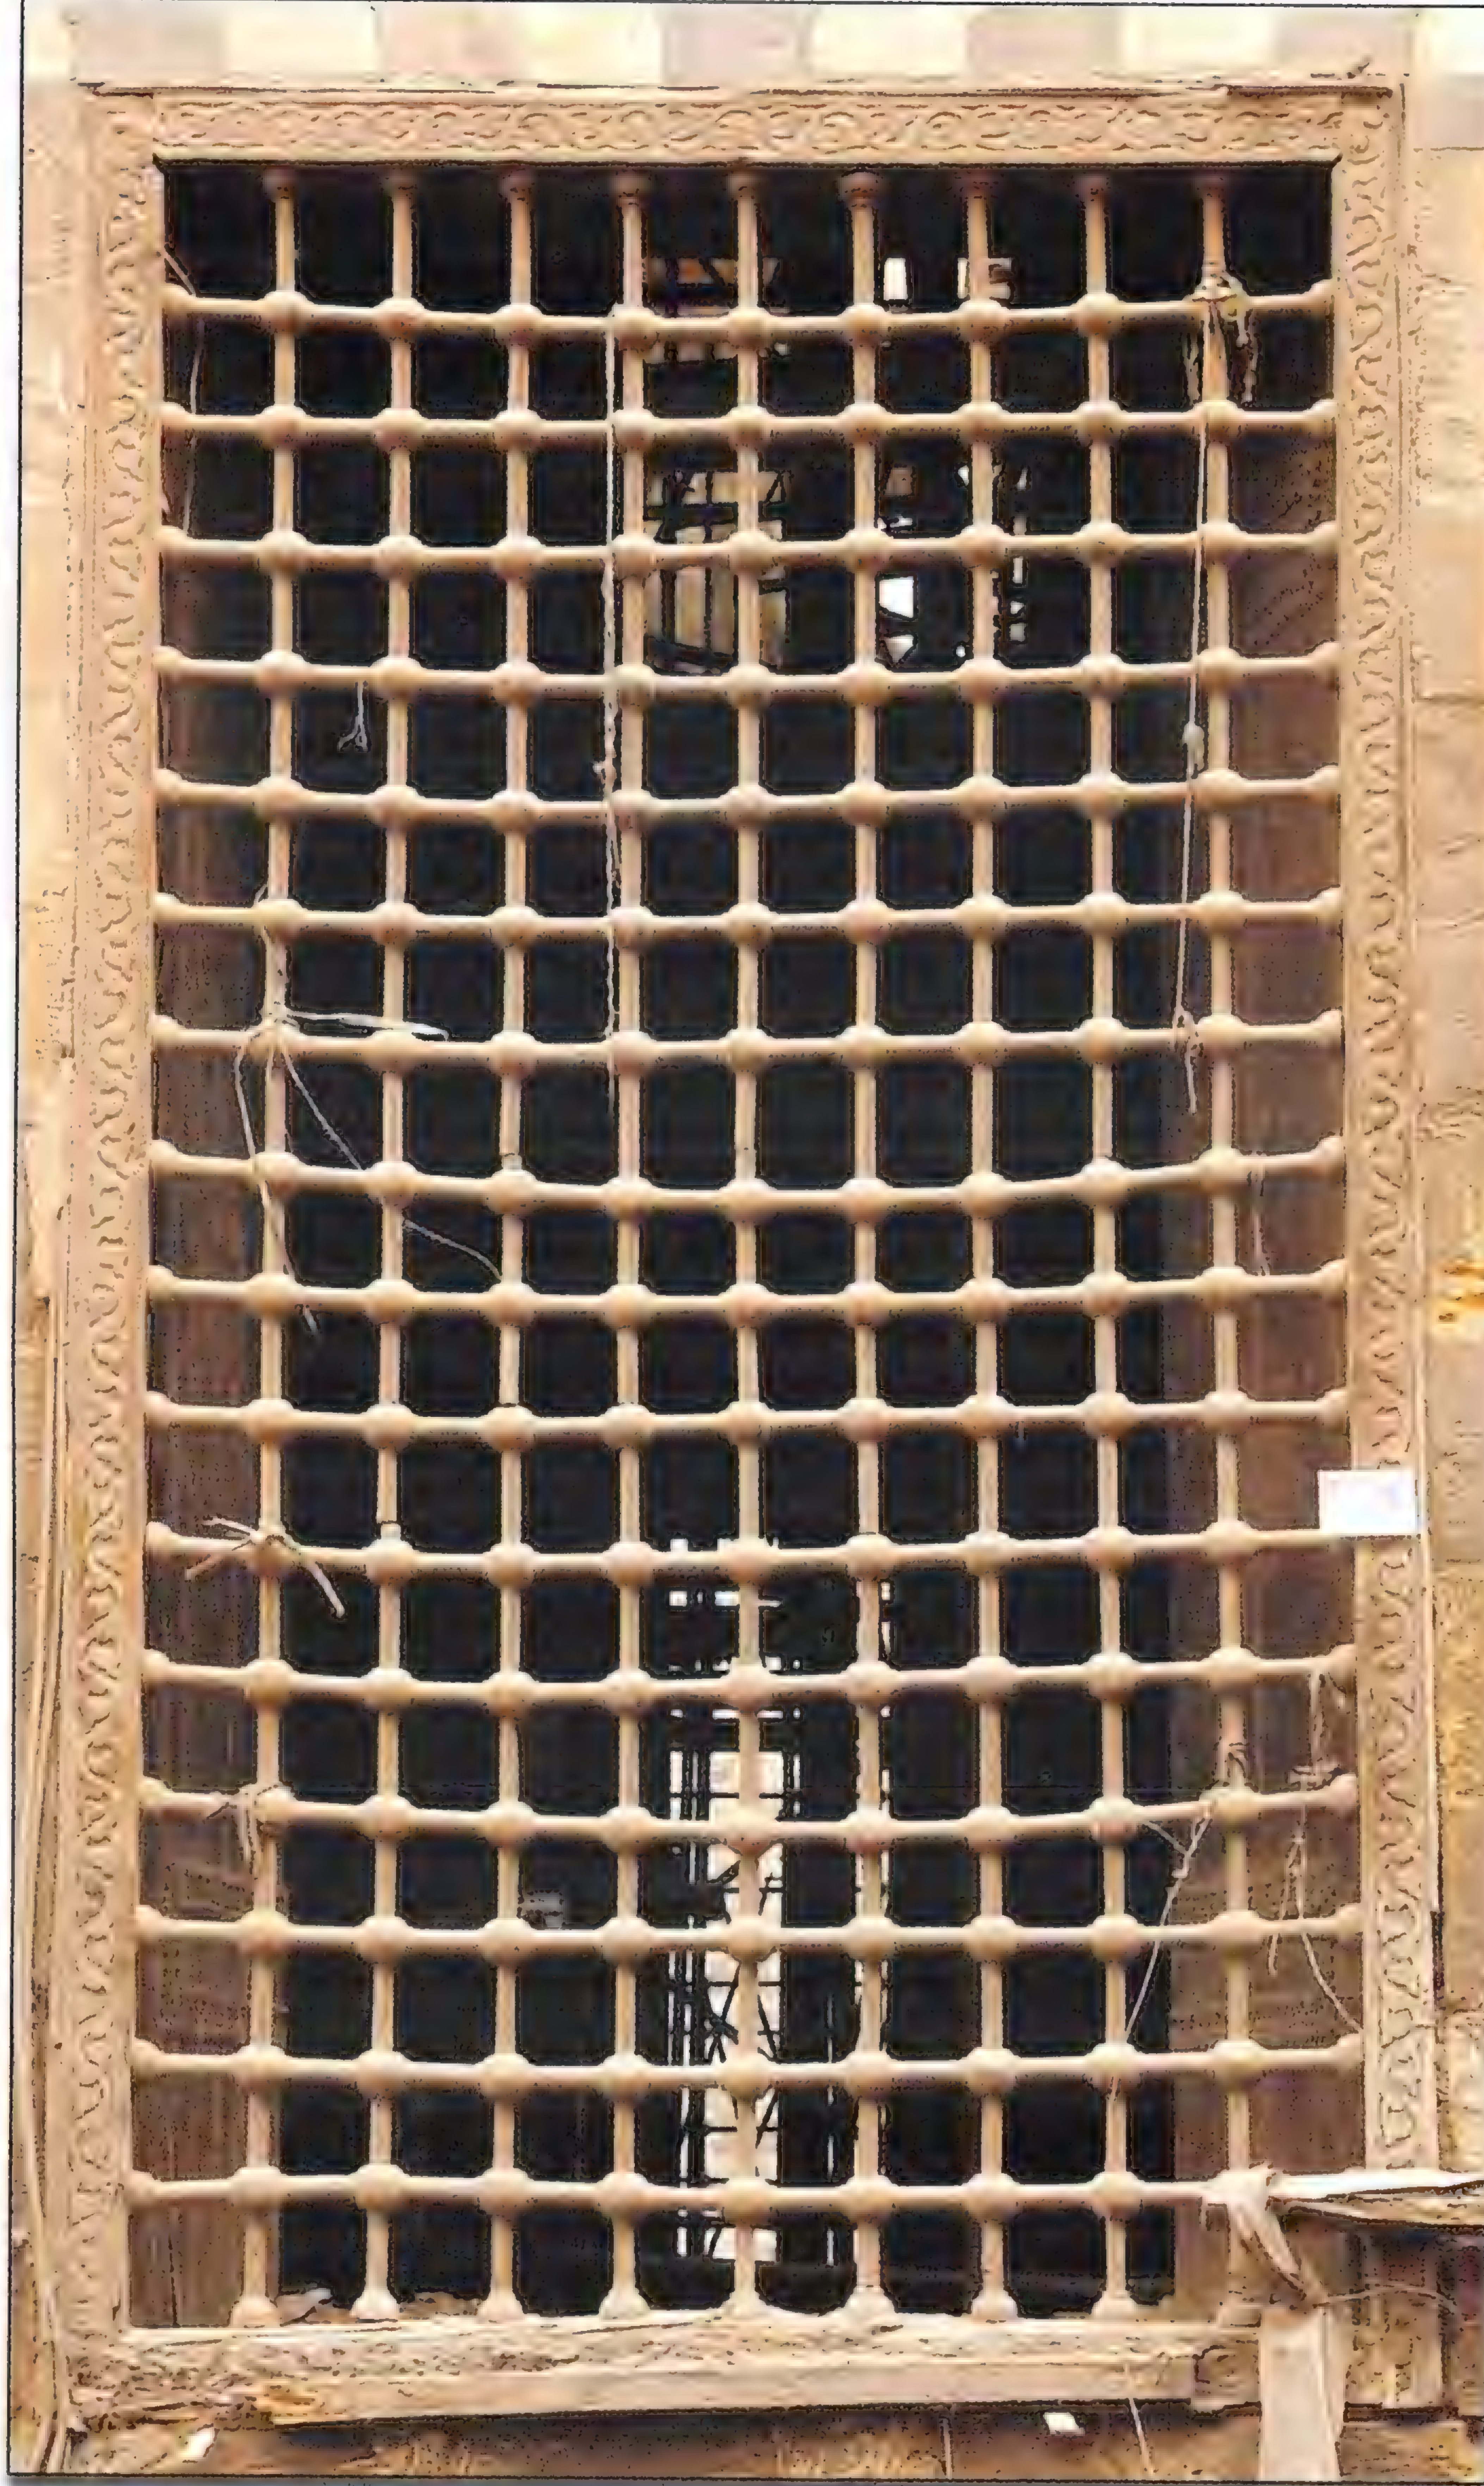
- شبابيك حديدية
 - شبابيك برونزية وتكسيات على الأبواب .
 - رصاص عزل الأسقف .
- الحالة الراهنة للعناصر المعدنية (مظاهر التلف):
- ١- معظم العناصر المعدنية مغطاة تماماً بطبقة من الاتساخات ونواتج الصدأ .
 - ٢- وجود طبقة من الأتربة المتكلسة وعوالق أخرى .
 - ٣- وجود تلف متمثل في طبقات من اللاكيات الحديثة تغطي المصبغات وأجزاء من تكسية الأبواب .
 - ٤- بعض الشروخ والكسور الموجودة بالشبابيك النحاسية .
 - ٥- فقدان بعض الأشرطة النحاسية الموجودة في الأبواب والشبابيك .

نموذج للشبابيك النحاسية والحديدية قبل الترميم

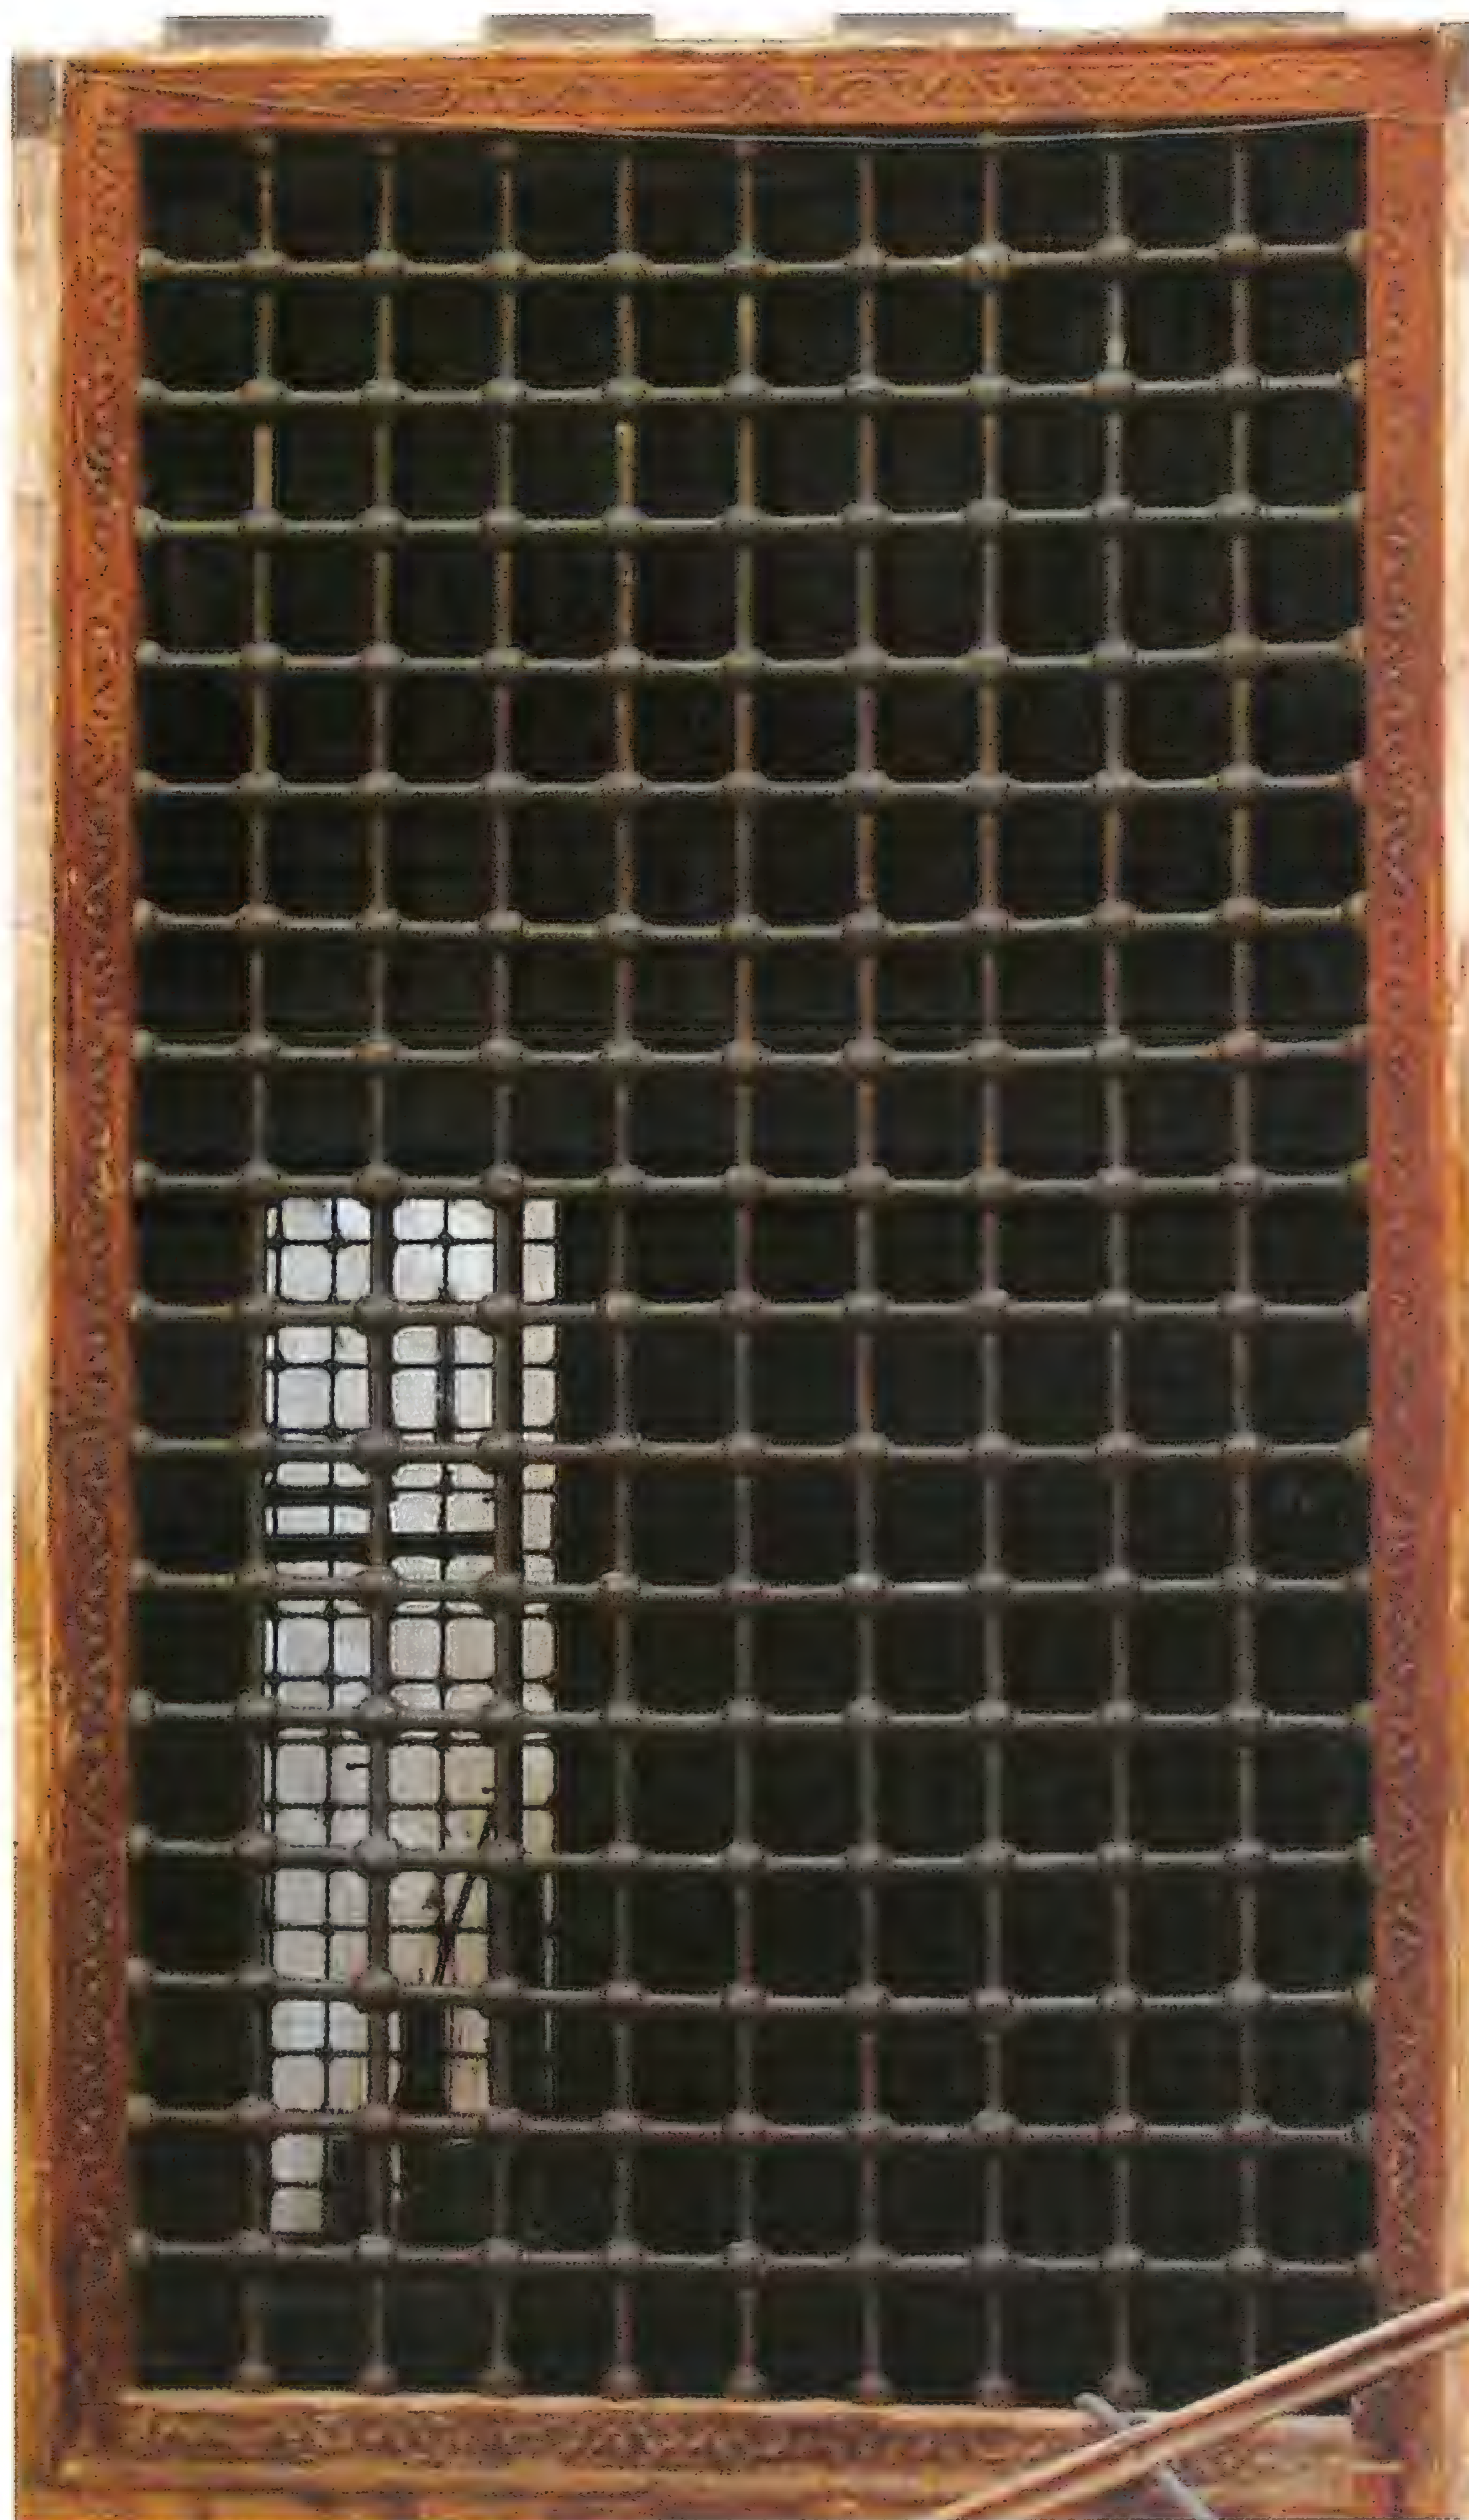
نماذج من الشبائيك النحاسية بعد الترميم

١- عزل النحاس والرصاص.

٢- عزل معدن الحديد.

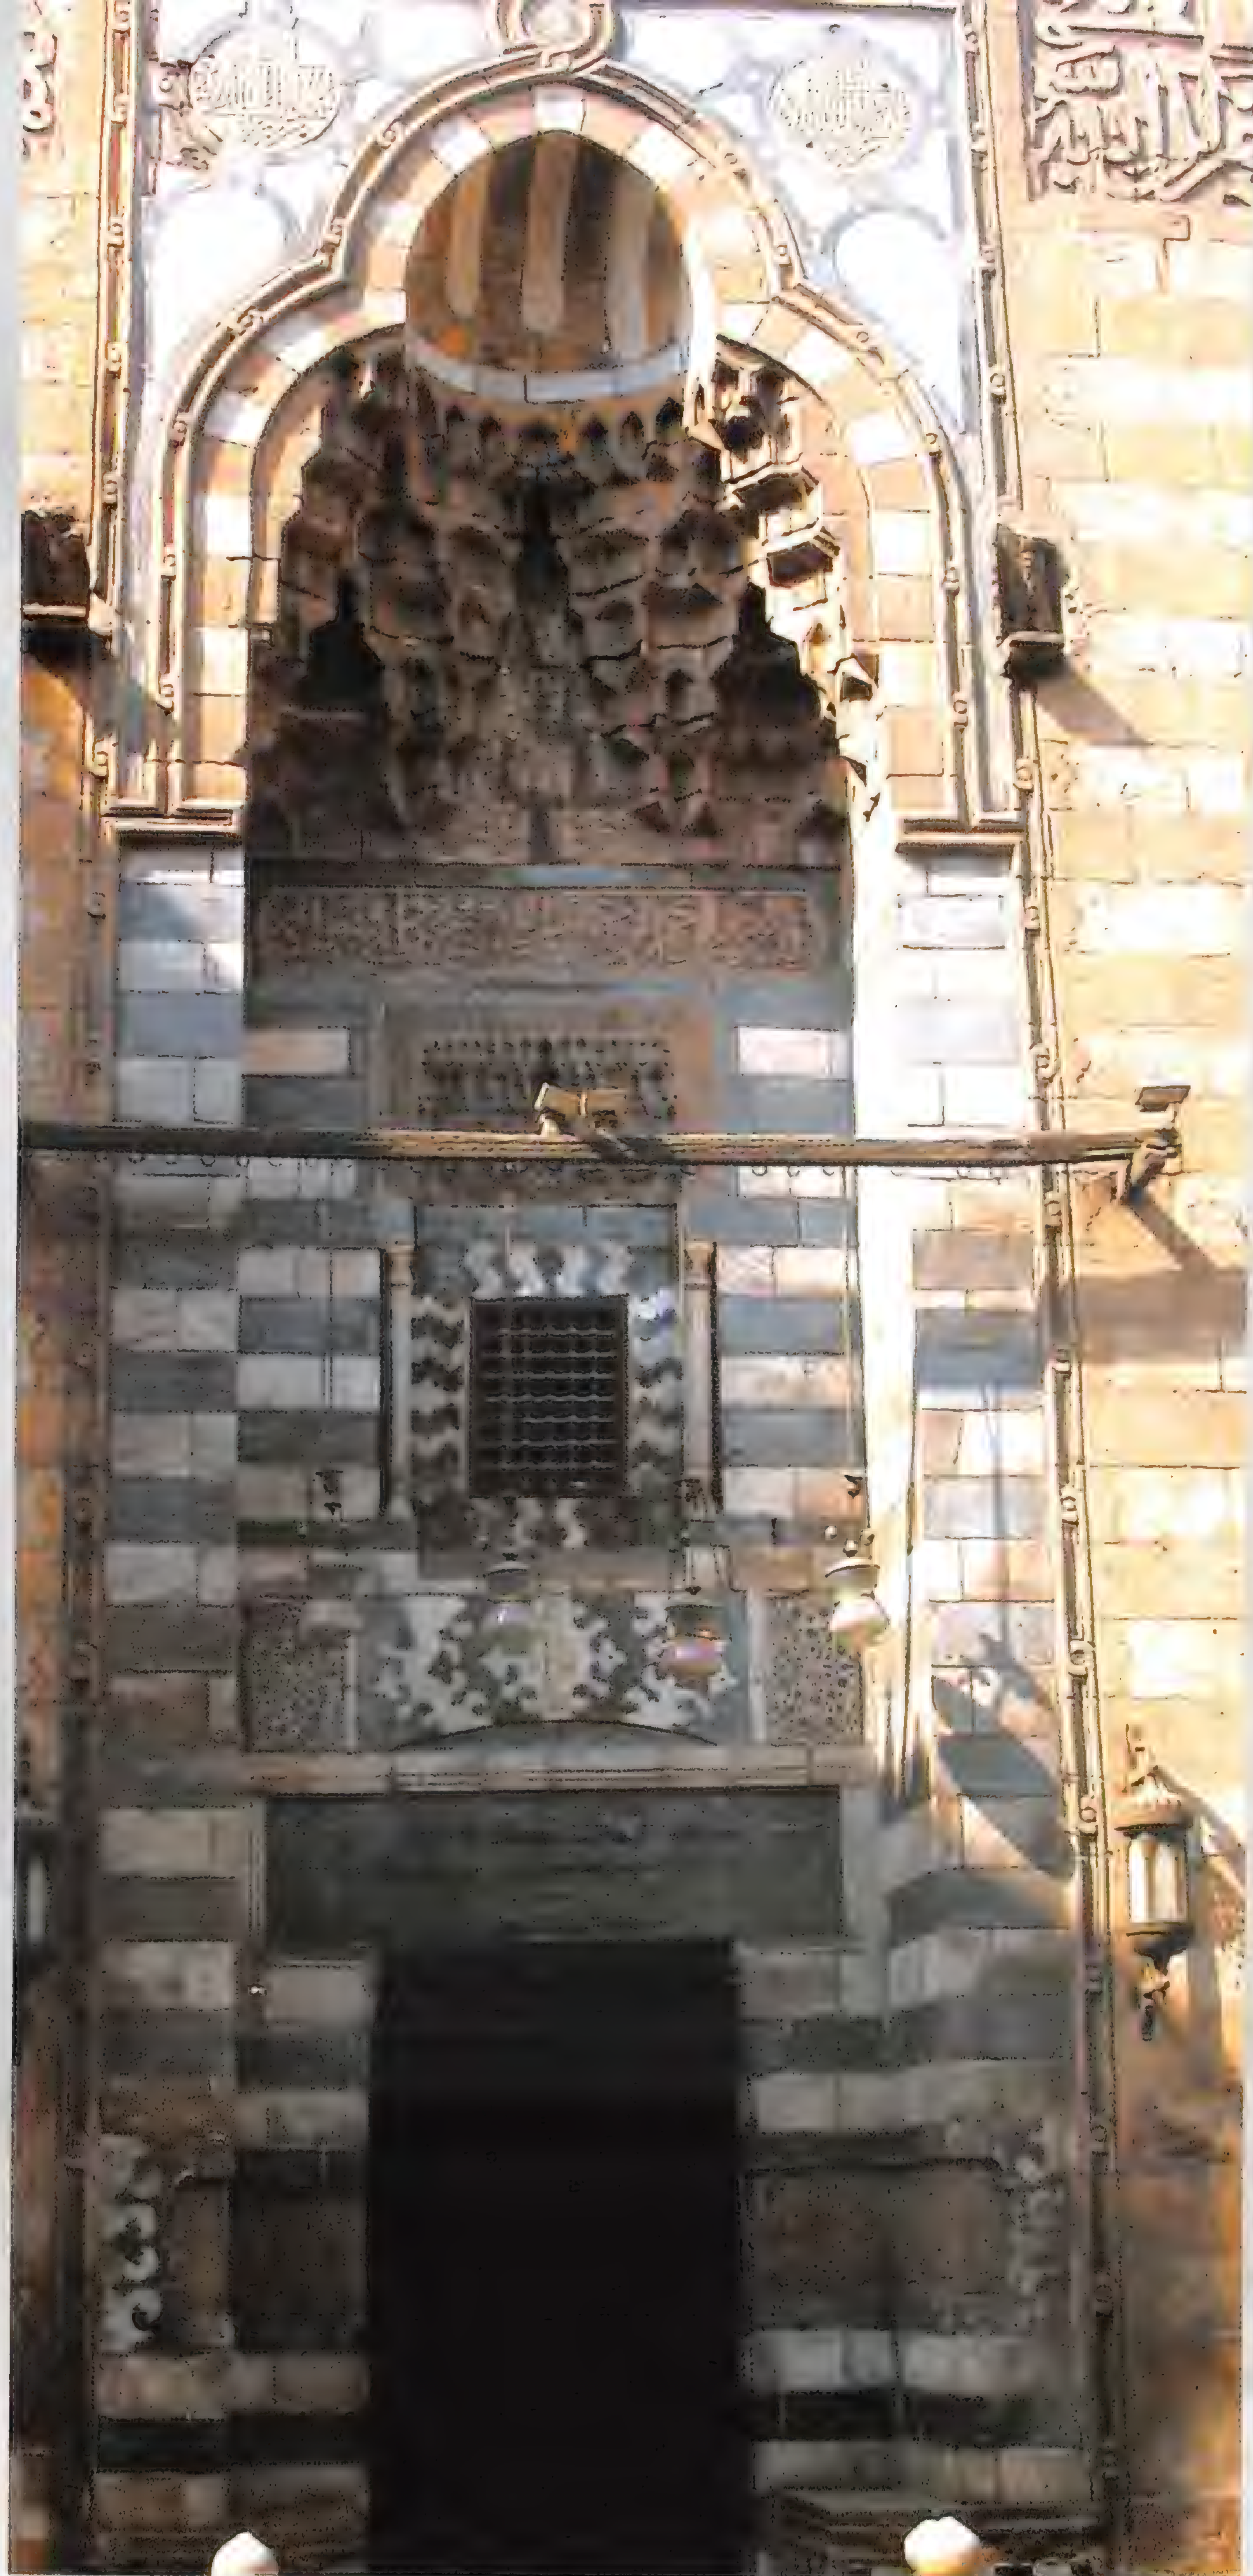
- ١- وجود اتساخات وأتربة شديدة الالتصاق على رخام الواجهة.
- ٢- وجود بعض التآكل والتدهور نتيجة لعوامل التلف المختلفة.
- ٣- وجود بقع دهنية وزيتية مشوهة للقطع الرخامية.
- ٤- وجود فقد وشروخ في بعض الأجزاء من رخام الحوائط والأرضيات.
- ٥- وجود نسبة عالية من الأملاح في رخام الحوائط الموجود بالقبة مما أدى إلى انفصال بعض التكسيات عن الحائط.
- ٦- وجود هبوط شديد في رخام الأرضيات الموجودة بكل من السبيل والقبة.

المدخل الرخامي الرئيسي قبل الترميم

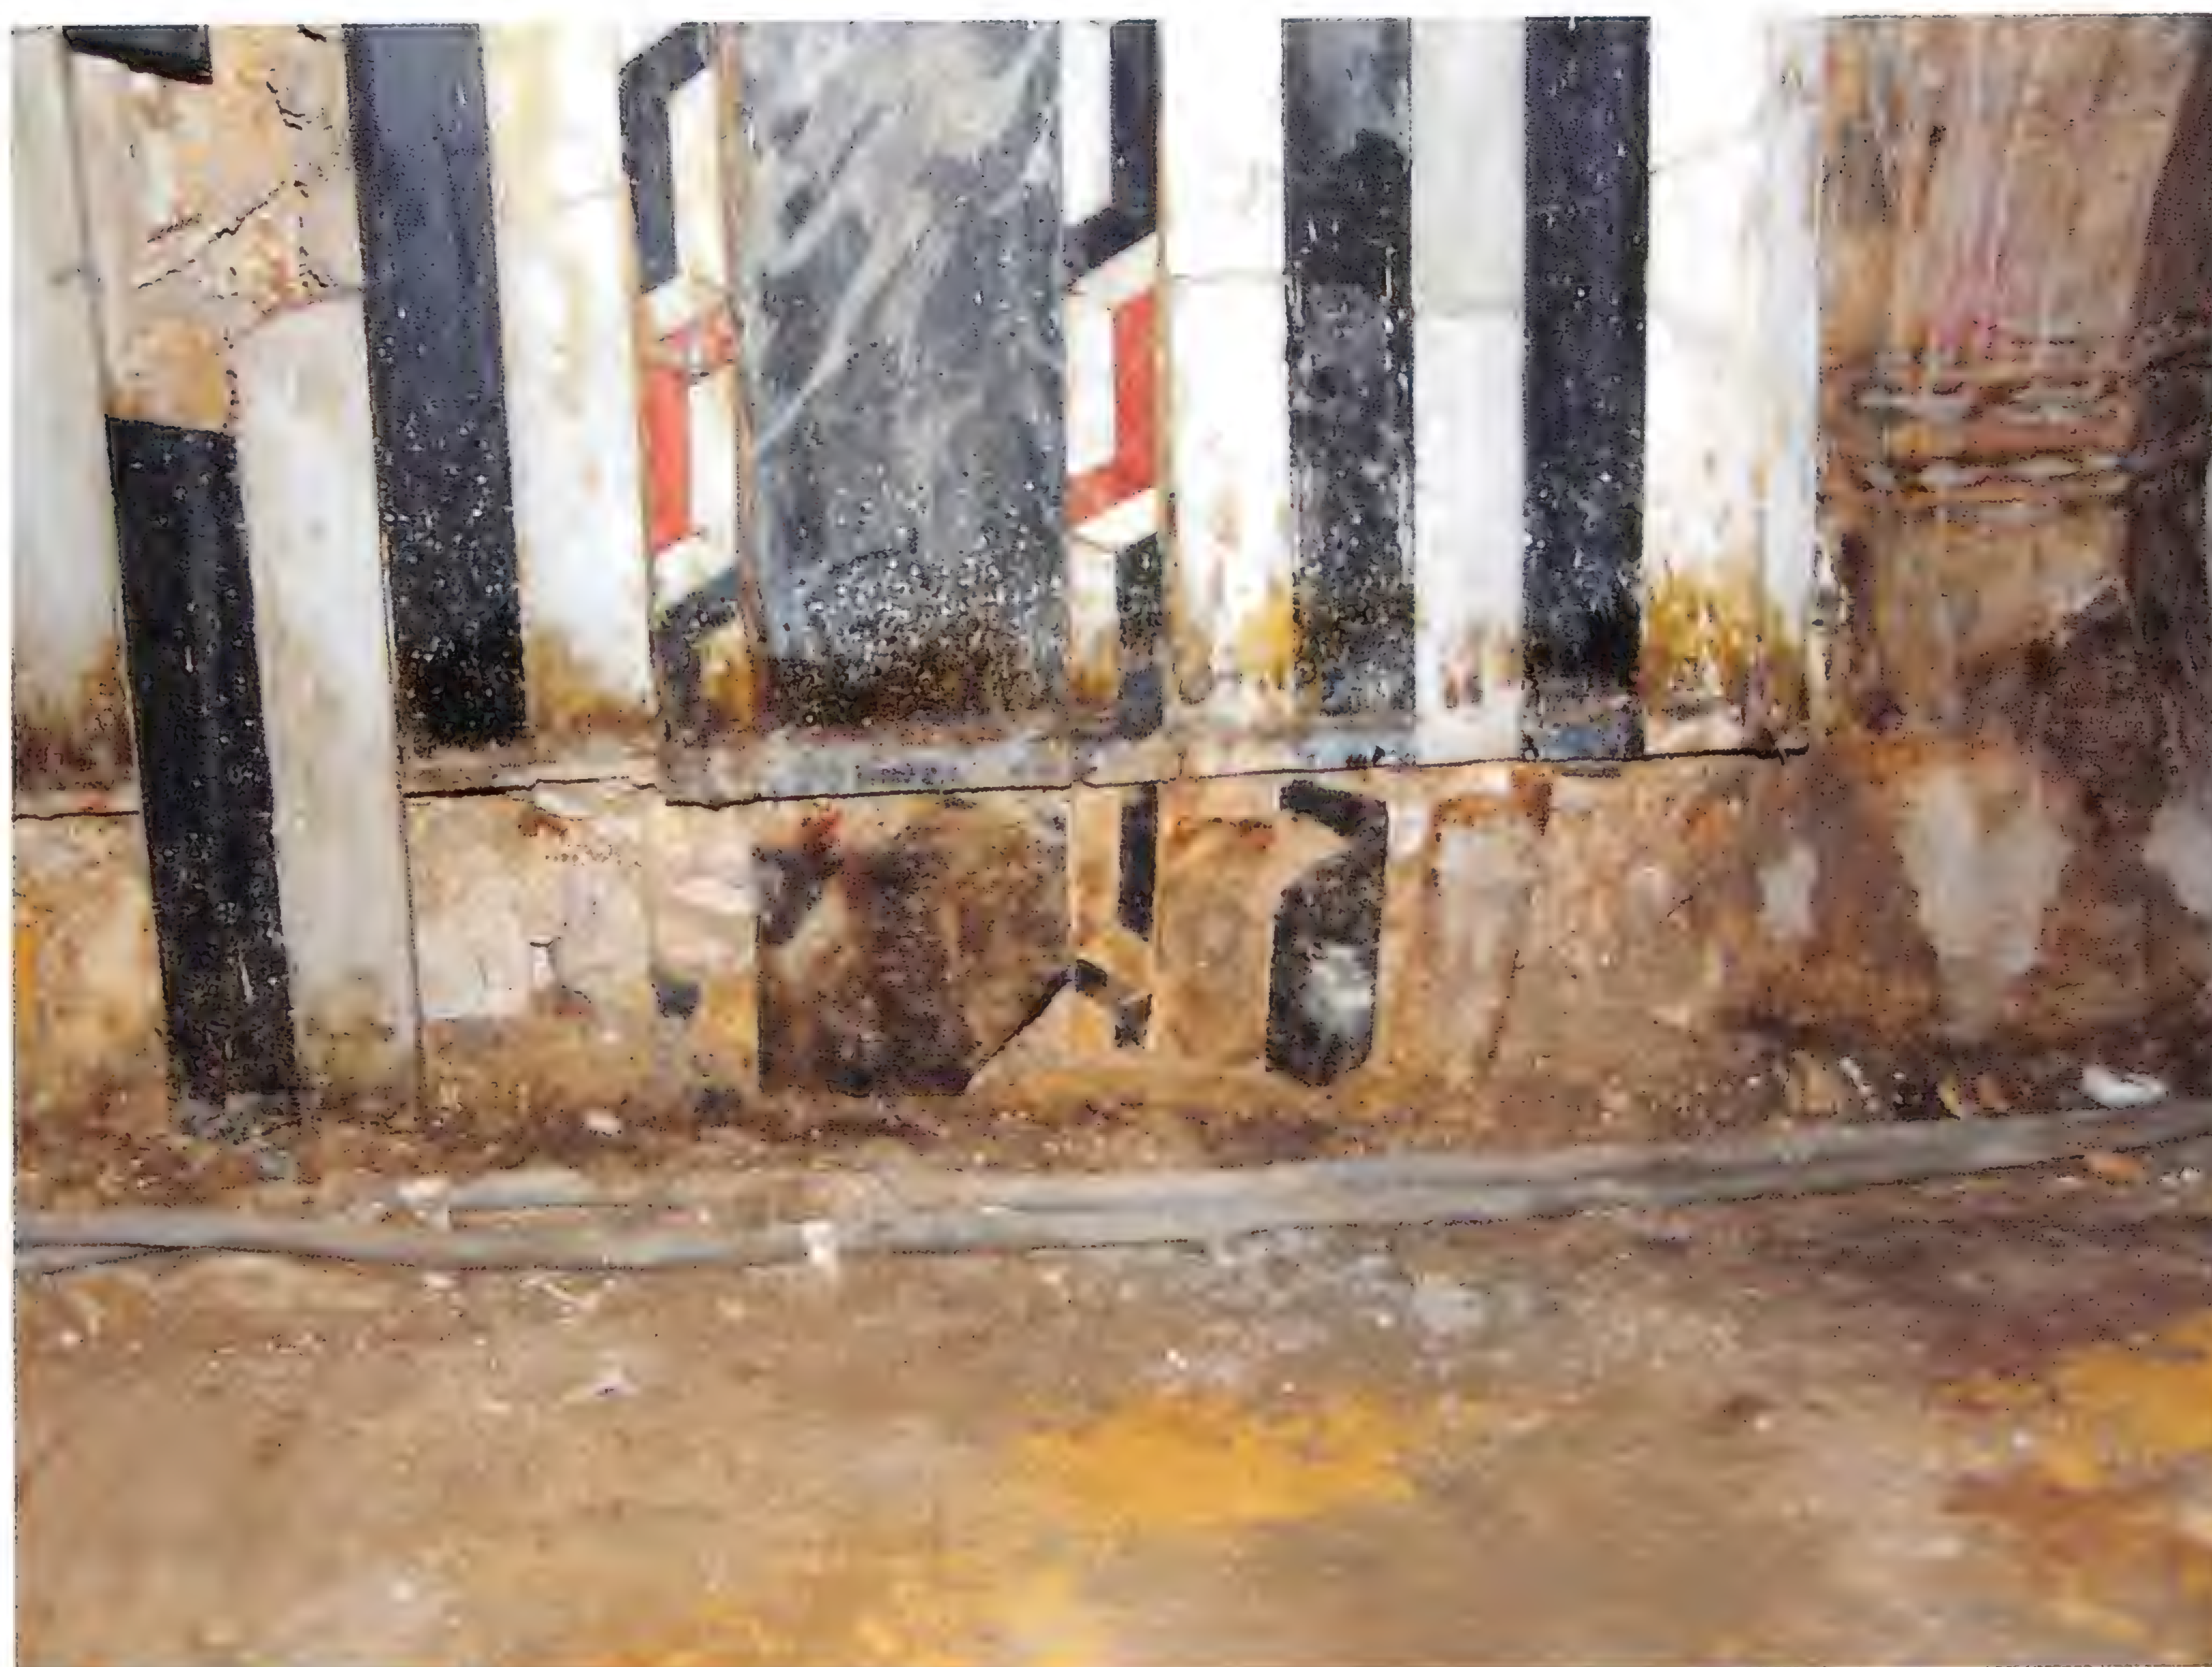
تدهور حالة العناصر الرخامية خاصة بالمحراب والتكسيات الرخامية بالقبة
